Um die Robustheit der HPD Motoren von Geiger Engineering nachzuweisen wird ein Unterwasserlauf durchgeführt.

Es soll die Widerstandsfähigkeit, sowie die Lauffähigkeit ohne Beeinträchtigung bei starkem Regen nachgewiesen werden.

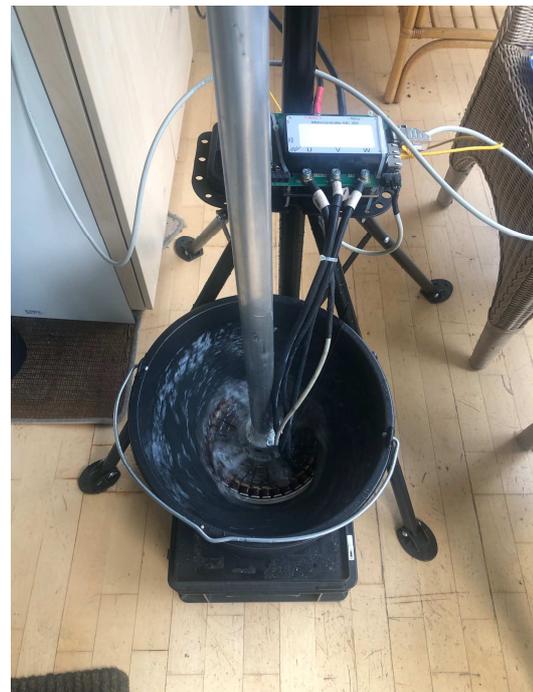
Bild 2: Unterwasserlauf

Der Motor läuft ohne Beeinträchtigung in allen 5 durchgeführten Sequenzen ohne Beeinträchtigung. Der Temperatursensor bringt nach kurzem Eintauchen in das Wasser einen auf das maximum ansteigenden Temperaturwert der eine Fehlmessung durch den Leitwert des Wassers an den unmittelbaren Anschlüssen des Sensors bedingt. Die Kontrollmessung mit der Wärmebildkamera bestätigt, dass keine physische Erwärmung vorliegt.

Das Wasser hat eine Starttemperatur von 18°C und eine Endtemperatur nach 30 Minuten von 19°C. Elektrolyse kann nicht beobachtet werden.

Der Temperatursensor sollte jedoch hierzu an den unmittelbaren Anschlüssen isoliert werden.

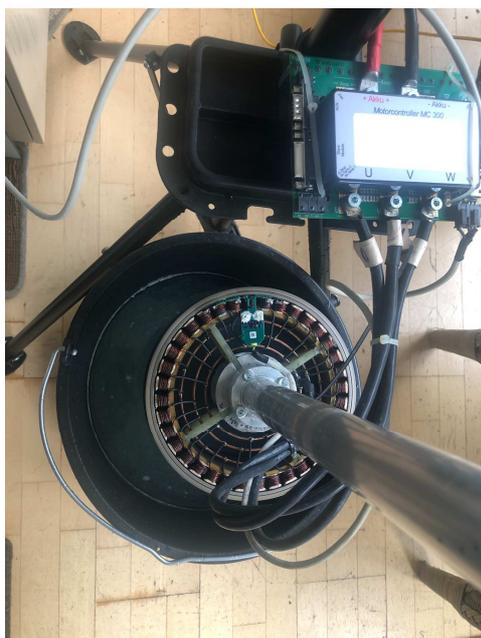
Bild 3: Trockenlauf

Der Lauftest nach 3 Wochen zeigt keine Veränderung zu den Nennwerten, ebenso kann keine Korrosion festgestellt werden.
