Um die Robustheit der HPD Motoren von Geiger Engineering nachzuweisen wird ein Unterwasserlauf durchgeführt.

Es soll die Widerstandsfähigkeit, sowie die Lauffähigkeit ohne Beeinträchtigung bei starkem Regen nachgewiesen werden.

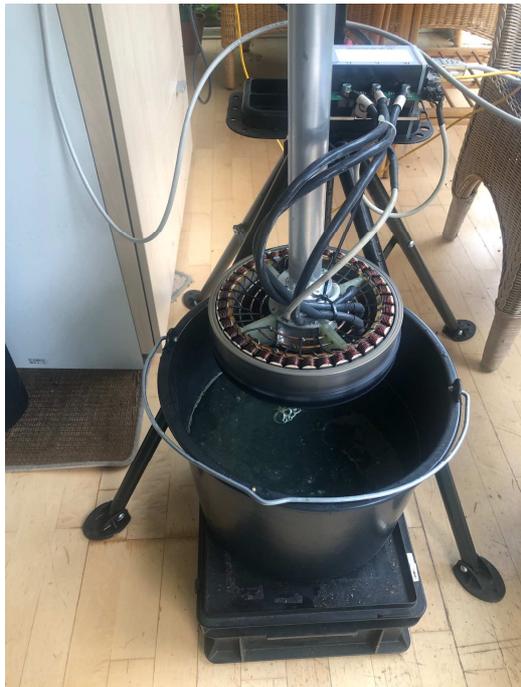
Bild 1: Versuchsaufbau:

Der Motor HPD16 mit Hallsensoren wird an einem Stativ mit einem Motorcontroller MC300 befestigt. Der Motorcontroller wird über ein Netzgerät EA-PSI-9080 und einem BMS nachgeschaltet gespeist. Die Versorgungsspannung wird auf 60VDC eingestellt.
